CONSTANCIA DE SEGURIDAD ESTRUCTURAL PARA DETERMINAR LAS CONDICIONES FISICAS Y ESTRUCTURALES EN LAS QUE SE ENCUENTRA EL INMUEBLE

CUERNAVACA MORELOS A 09 DICIEMBRE DEL 2022

POR MEDIO DE LA PRESENTE ME ES GRATO EXPRESARLE UN CORDIAL SALUDO, Y A LA VEZ PRESENTARLE EL REPORTE DE LA INSPECCIÓN ESTRUCTURAL REALIZADO EL 21 DE NOVIEMBRE DEL 2022; DEL **CENTRO COMERCIAL "LASA PLAZAS"** UBICADO EN C. GUTENBERG 3, CUERNAVACA CENTRO, CENTRO, 62000 CUERNAVACA, MORELOS ; CON LA FINALIDAD DE DETERMINAR LAS CONDICIONES ESTRUCTURALES ACTUALES EN LAS QUE SE ENCUENTRA EL INMUEBLE. DEL CUAL SE REALIZAN LAS SIGUIENTES OBSERVACIONES:

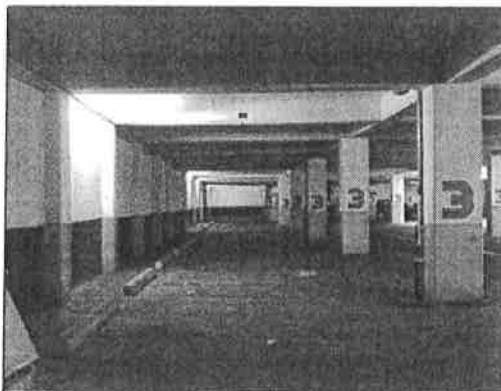
IMAGEN 1

| EXTERIOR NO PRESENTA DAÑOS O AFECTACIONES |

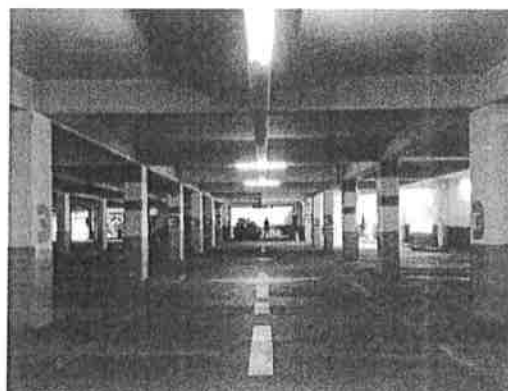
IMAGEN 2

| EXTERIOR NO PRESENTA DAÑOS O AFECTACIONES |

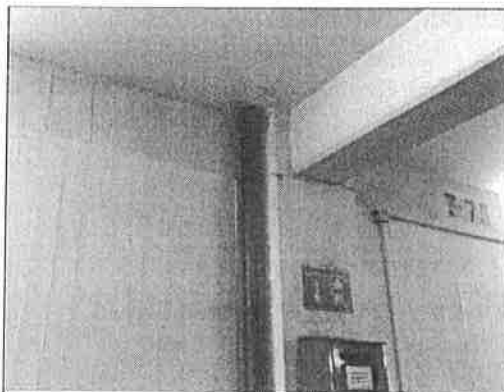
IMAGEN 3

| NO SE OBSERVAN DAÑOS EN CONEXIÓN COLUMNA VIGA |

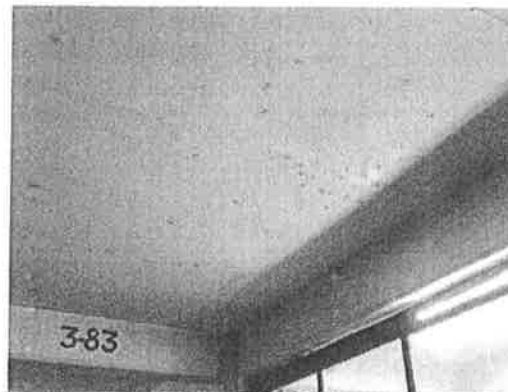
IMAGEN 4

| SE OBSERVA LIGERA HUMEDAD EN ACABADOS DE LOSA |

SE RECOMIENDA REALIZAR LAS CORRECCIONES NECESARIAS PARA LAS AREAS QUE PRESENTAN HUMEDAD, DESPRENDIMIENTO Y AGRIETAMIENTO DE ACABADOS PARA EVITAR DAÑO FUTURO. DE NO REALIZARLO ESTOS DAÑOS PODRIAN CAUSAR DAÑOS FUTUROS A LA ESTRUCTURA.

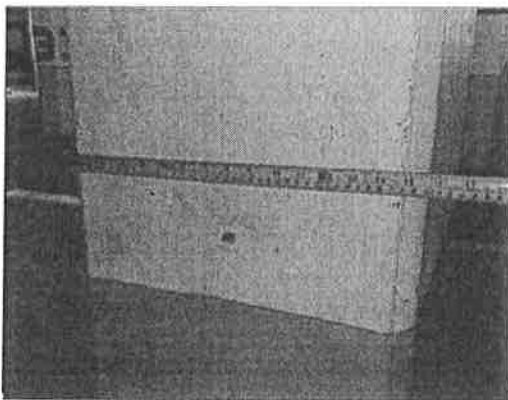
IMAGEN 5

NO SE OBSERVAN DAÑOS EN COLUMNA DE CONCRETO  
40 CM X 60 CM

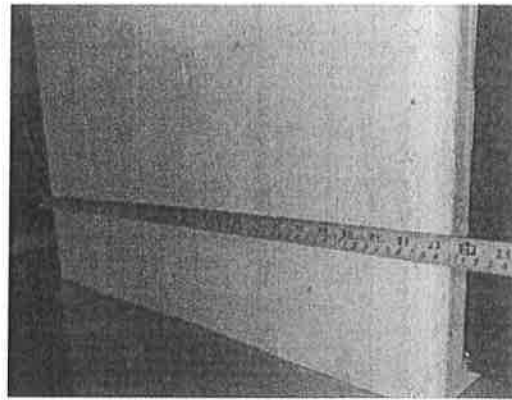
IMAGEN 6

NO SE OBSERVAN DAÑOS EN COLUMNA DE CONCRETO  
40 CM X 60 CM

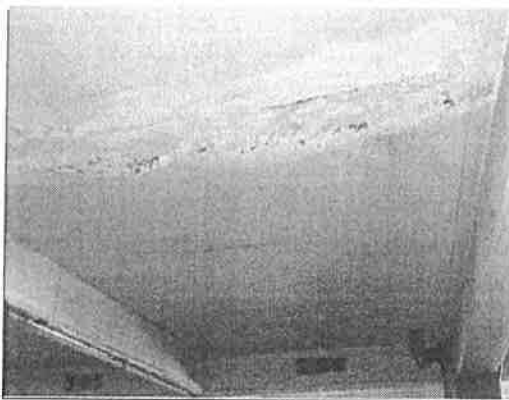
IMAGEN 7

SE OBSERVA HUMEDAD EN ACABADOS DE LOSA

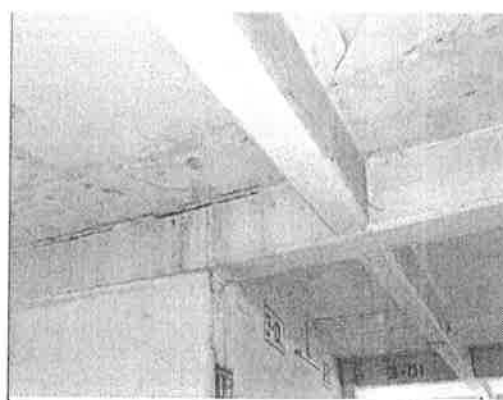
IMAGEN 8

SE OBSERVA HUMEDAD EN ACABADOS DE LOSA

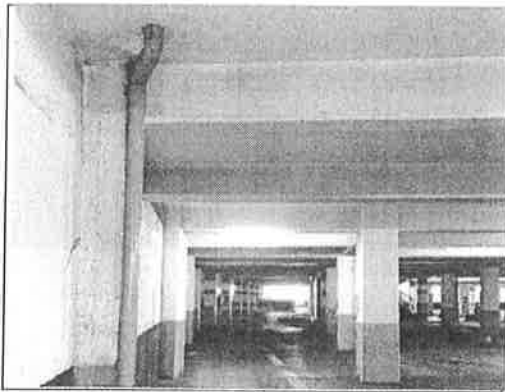
IMAGEN 9

NO SE OBSERVAN DAÑOS EN CONEXIÓN COLUMNA VIGA

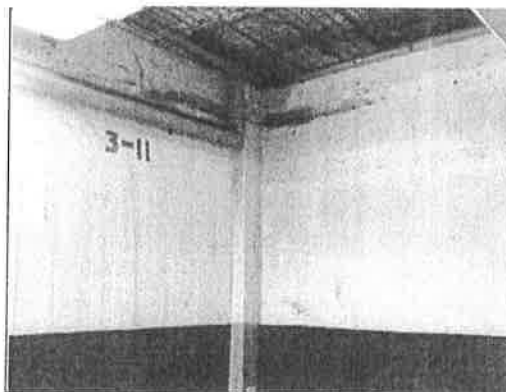
IMAGEN 10

NO SE OBSERVAN DAÑOS

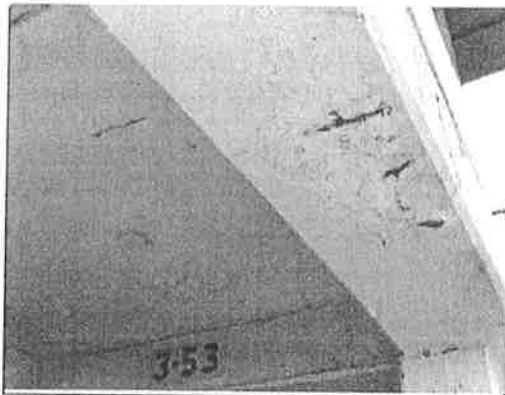
IMAGEN 11

SE OBSERVA DESPRENDIMIENTO DE ACABADO EN VIGA

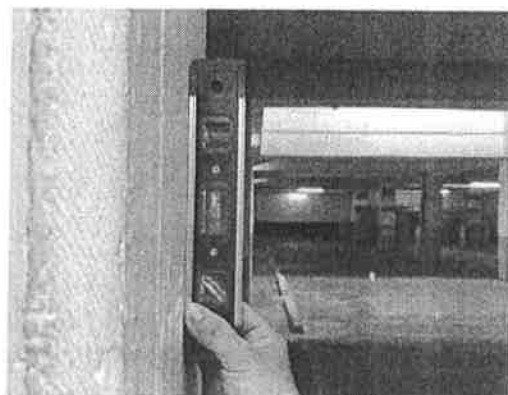
IMAGEN 12

NO SE OBSERVA DESPLOME

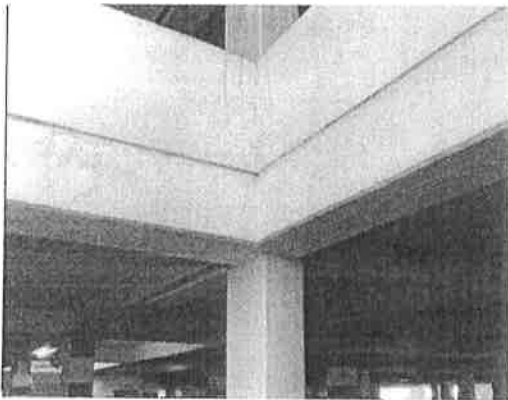
IMAGEN 13

NO SE OBSERVAN DAÑOS EN CONEXIÓN VIGA COLUMNA

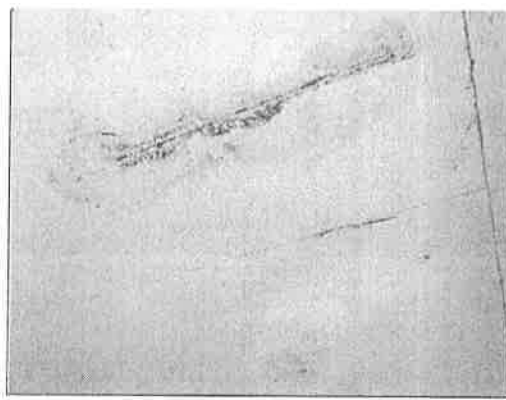
IMAGEN 14

SE OBSERVA DESPRENDIMIENTO DE ACABADO EN  
LECHO INFERIOR DE LOSA ENTREPISO

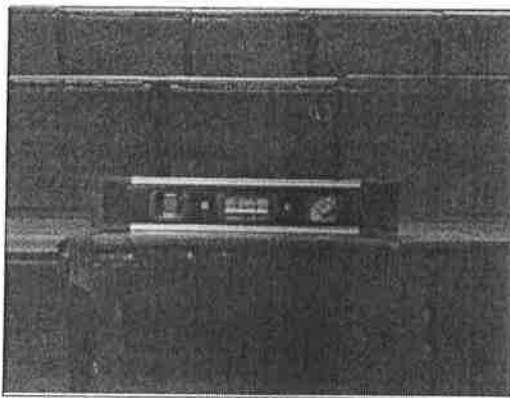
IMAGEN 15

NO SE OBSERVAN DESNIVEL

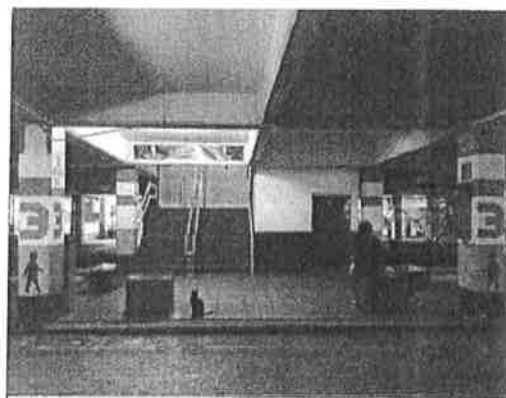
IMAGEN 16

NO SE OBSERVAN DAÑOS

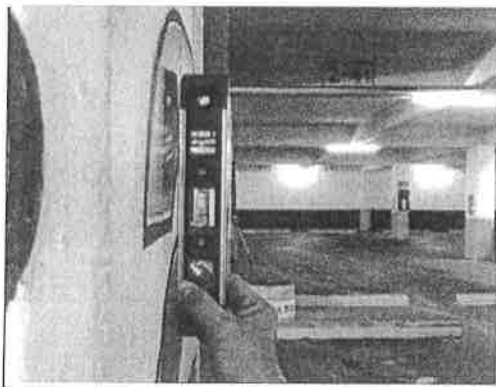
IMAGEN 17

NO SE OBSERVAN DESPLOME

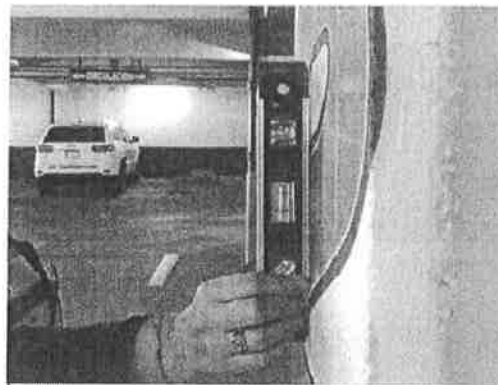
IMAGEN 18

NO SE OBSERVA DESPLOME

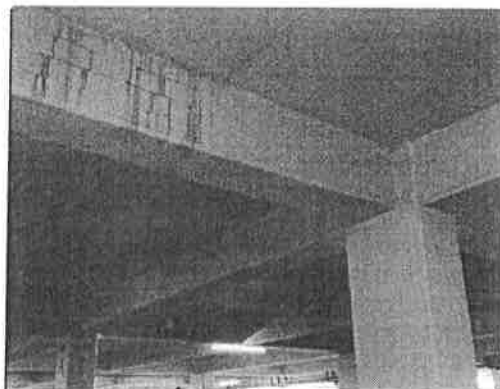
IMAGEN 19

NO SE OBSERVAN DAÑOS EN CONEXIÓN VIGA COLUMNA

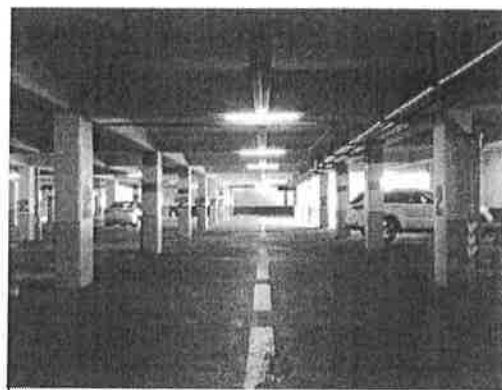
IMAGEN 20

NO SE OBSERVAN DAÑOS

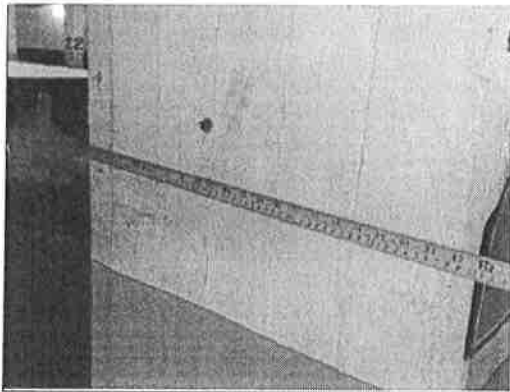
IMAGEN 21

NO SE OBSERVAN DAÑOS EN COLUMNA DE 40 X 60

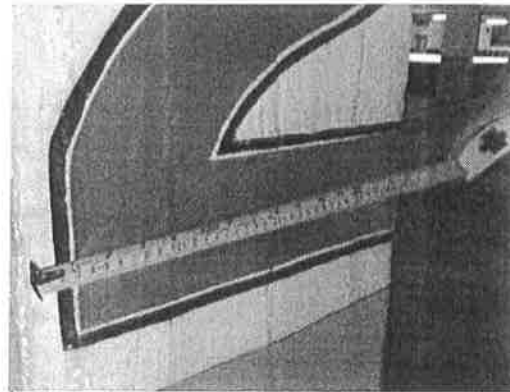
IMAGEN 22

NO SE OBSERVAN DAÑOS EN COLUMNA DE 40 X 60

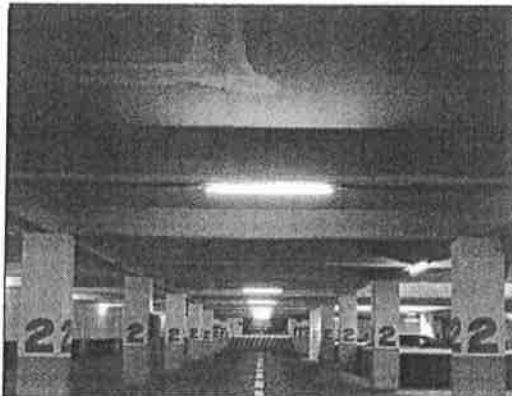
IMAGEN 23

NO SE OBSERVAN DAÑOS

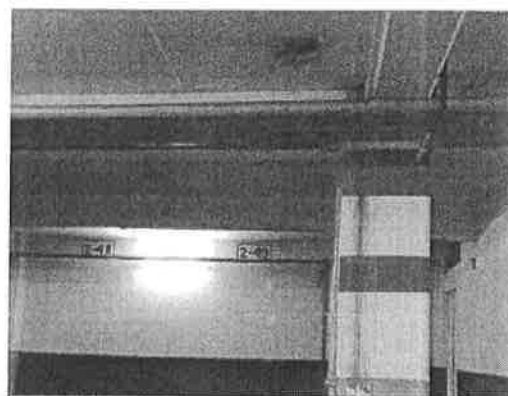
IMAGEN 24

NO SE OBSERVAN DAÑOS

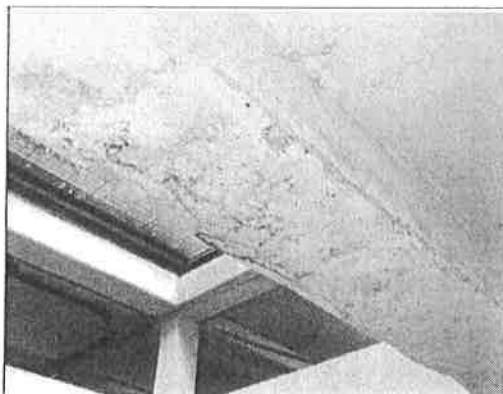
IMAGEN 25

SE OBSERVA HUMEDAD EN TRABE DE CONCRETO

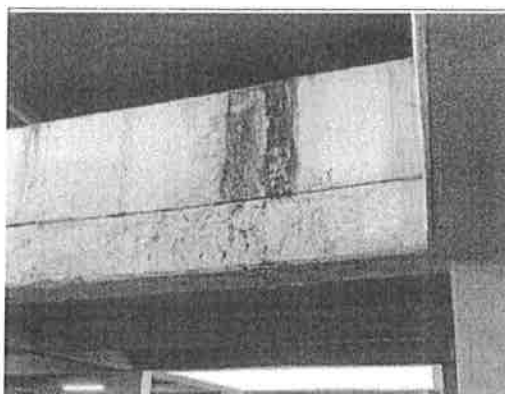
IMAGEN 26

SE OBSERVA HUMEDAD EN TRABE DE CONCRETO

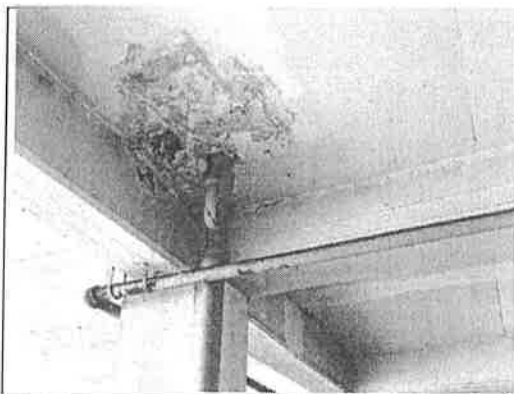
IMAGEN 27

SE OBSERVA HUMEDAD EN LECHO INFERIOR DE LOSA  
ENTREPISO

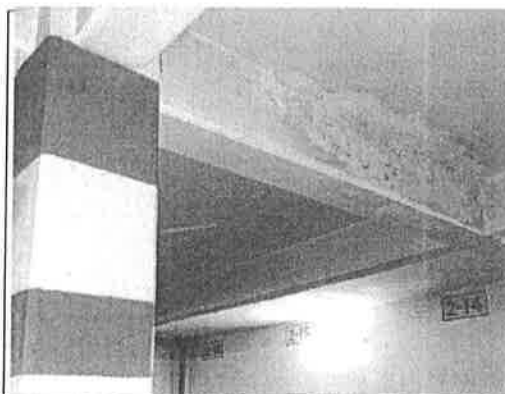
IMAGEN 28

SE OBSERVA HUMEDAD EN TRABE

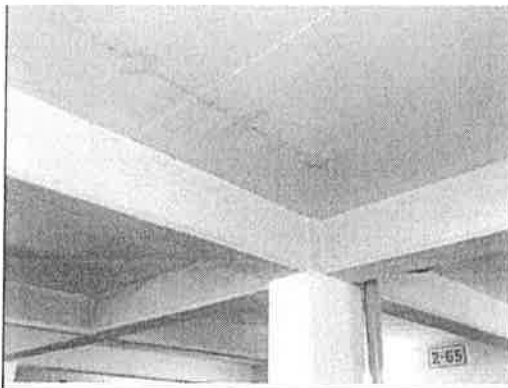
IMAGEN 29

NO SE OBSERVAN DAÑOS EN CONEXIÓN TRABE COLUMNA

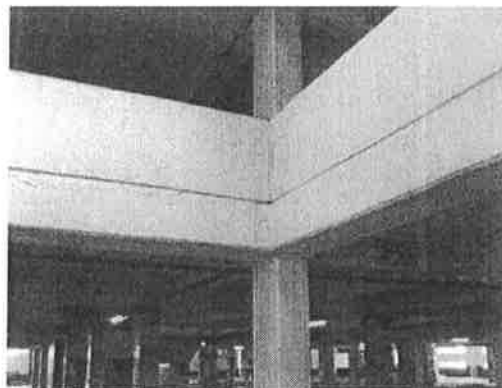
IMAGEN 30

NO SE OBSERVA DAÑOS EN CONEXIÓN TRABE COLUMNA

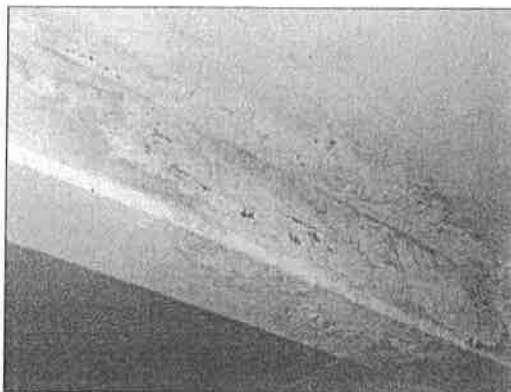
IMAGEN 31

SE OBSERVA HUMEDAD EN TRABE

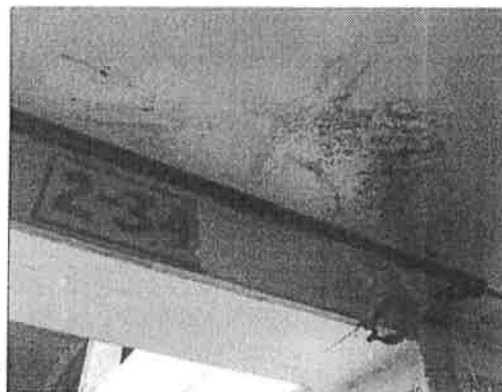
IMAGEN 32

SE OBSERVA HUMEDAD EN LECHO INFERIOR DE LOSA ENTREPISO

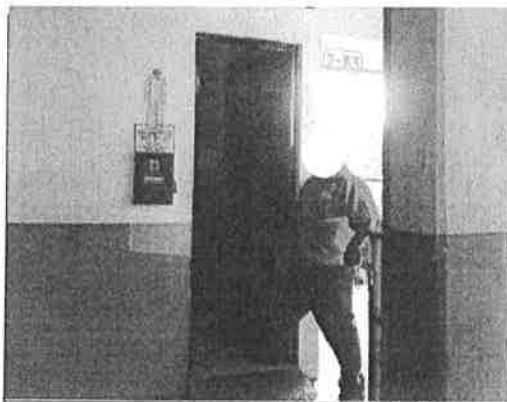
IMAGEN 33

NO SE OBSERVA DAÑO

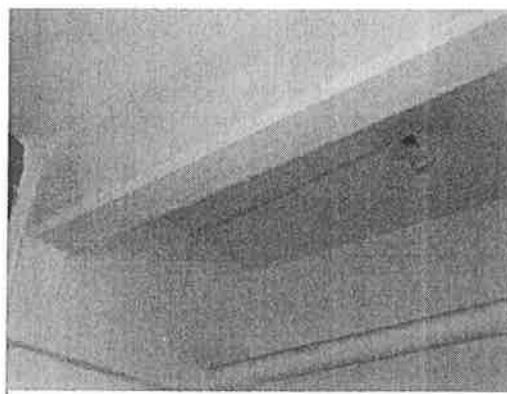
IMAGEN 34

NO SE OBSERVAN DAÑOS EN TRABE Y LOSA

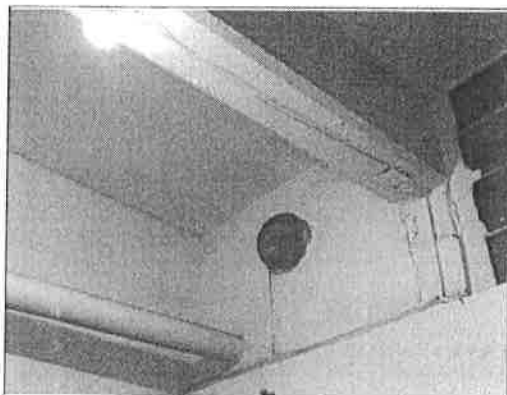
IMAGEN 35

NO SE OBSERVAN DAÑOS EN TRABE Y LOSA

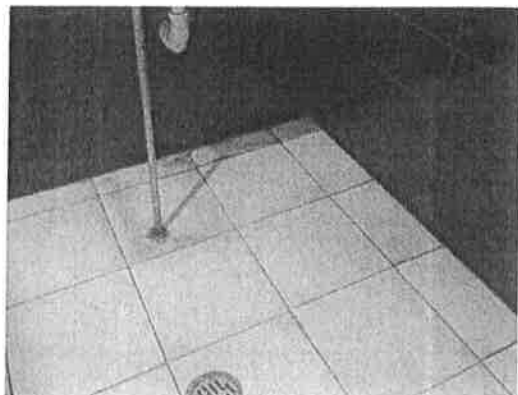
IMAGEN 36

NO SE OBSERVAN DAÑOS EN PISO

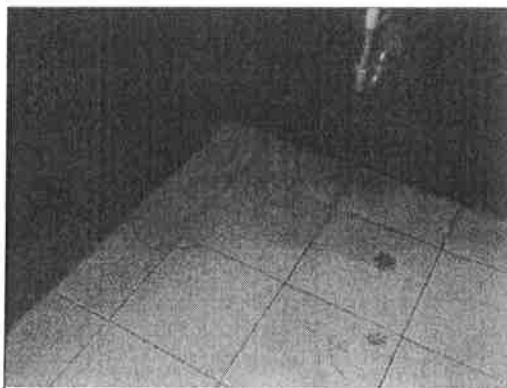
IMAGEN 37

NO SE OBSERVA DAÑO EN PISO

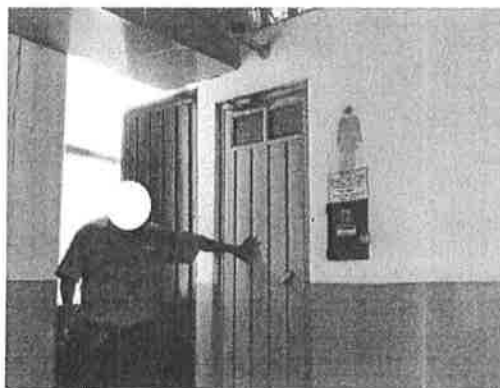
IMAGEN 38

NO SE OBSERVAN DAÑOS

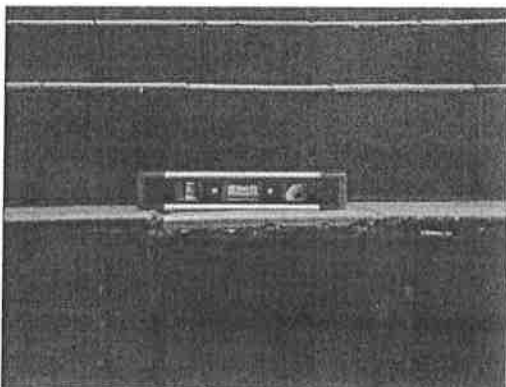
IMAGEN 39

NO SE OBSERVAN DESNIVEL

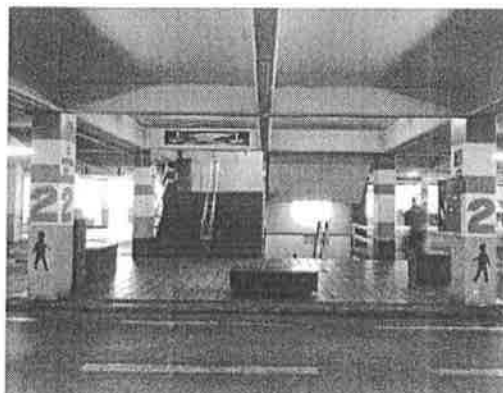
IMAGEN 40

NO SE OBSERVA DAÑO

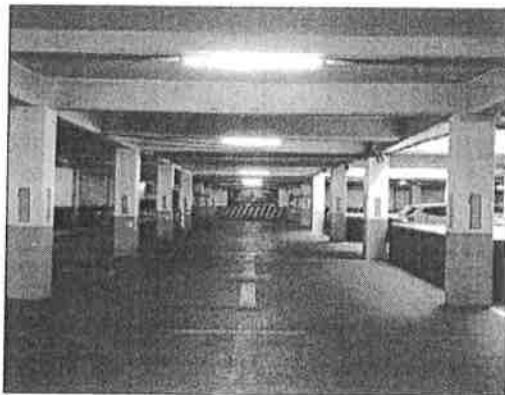
IMAGEN 41

NO SE OBSERVA DAÑO

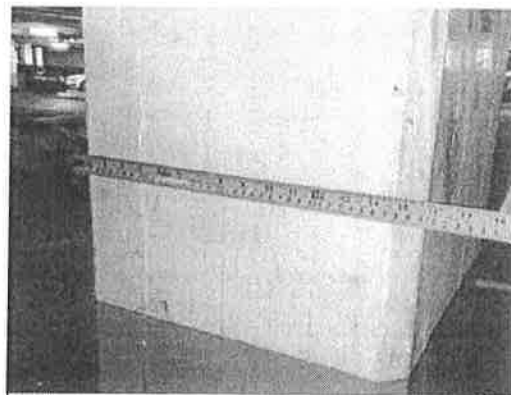
IMAGEN 42

NO SE OBSERVAN DAÑOS EN COLUMNA DE 40 X 50

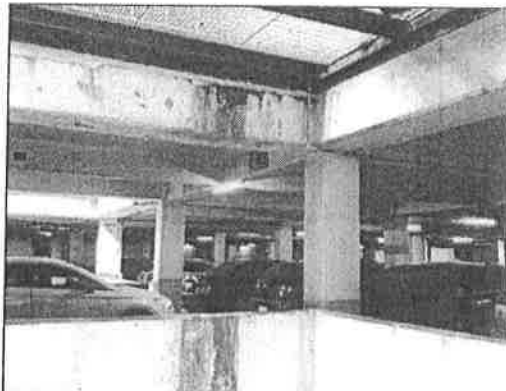
IMAGEN 43

SE OBSERVA HUMEDAD EN TRABE DE CONCRETO

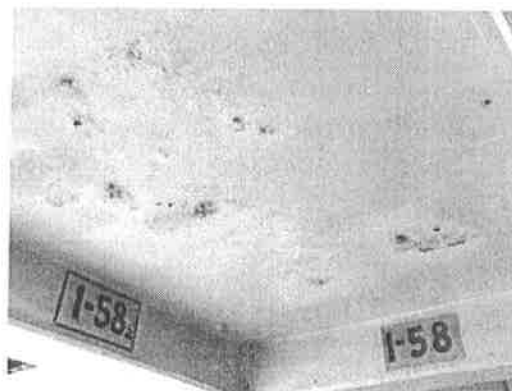
IMAGEN 44

SE OBSERVA HUMEDAD EN LECHO INFERIOR DE LA LOSA

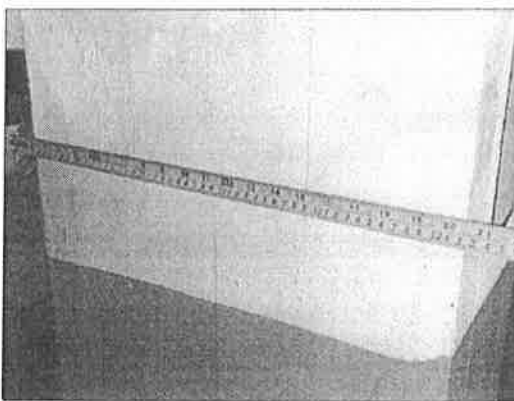
IMAGEN 45

NO SE OBSERVAN DAÑOS EN COLUMNA DE 40 X 50

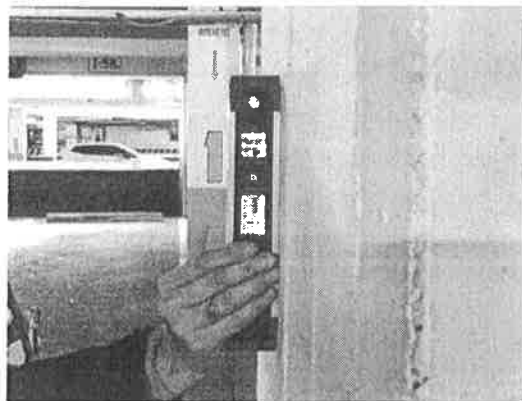
IMAGEN 46

NO SE OBSERVA DESPLOME

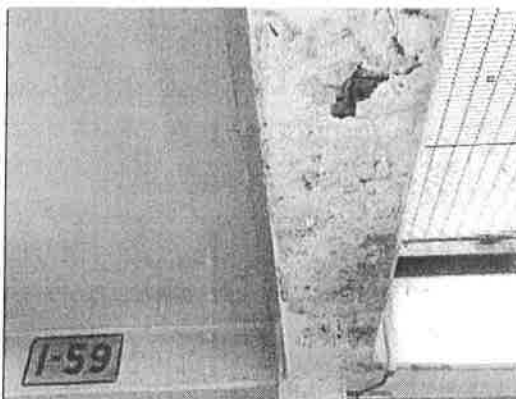
IMAGEN 47

SE OBSERVA HUMEDAD, DESPRENDIMIENTO DE ACABADO Y ACERO EXPUESTO CON LIGERA CORROSION

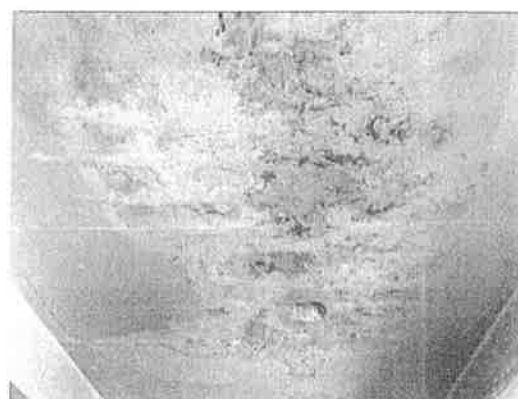
IMAGEN 48

SE OBSERVA HUMEDAD Y DESPRENDIMIENTO DE ACABADOS EN LECHO INFERIOR DE LOSA DE ENTREPISO
